ANÁLISE EXPERIMENTAL DA CAPACIDADE PORTANTE EM VIGAS DE CONCRETO ARMADO SUJEITAS A FLEXÃO COM REFORÇO METÁLICO COLADO NA FACE TRACIONADA

Caroline Crozeta Deghenhard (1), Alexandre Vargas (2)

UNESC – Universidade do Extremo Sul Catarinense
(1) caroline.crozeta@gmail.com, (2) avargas@unesec.net

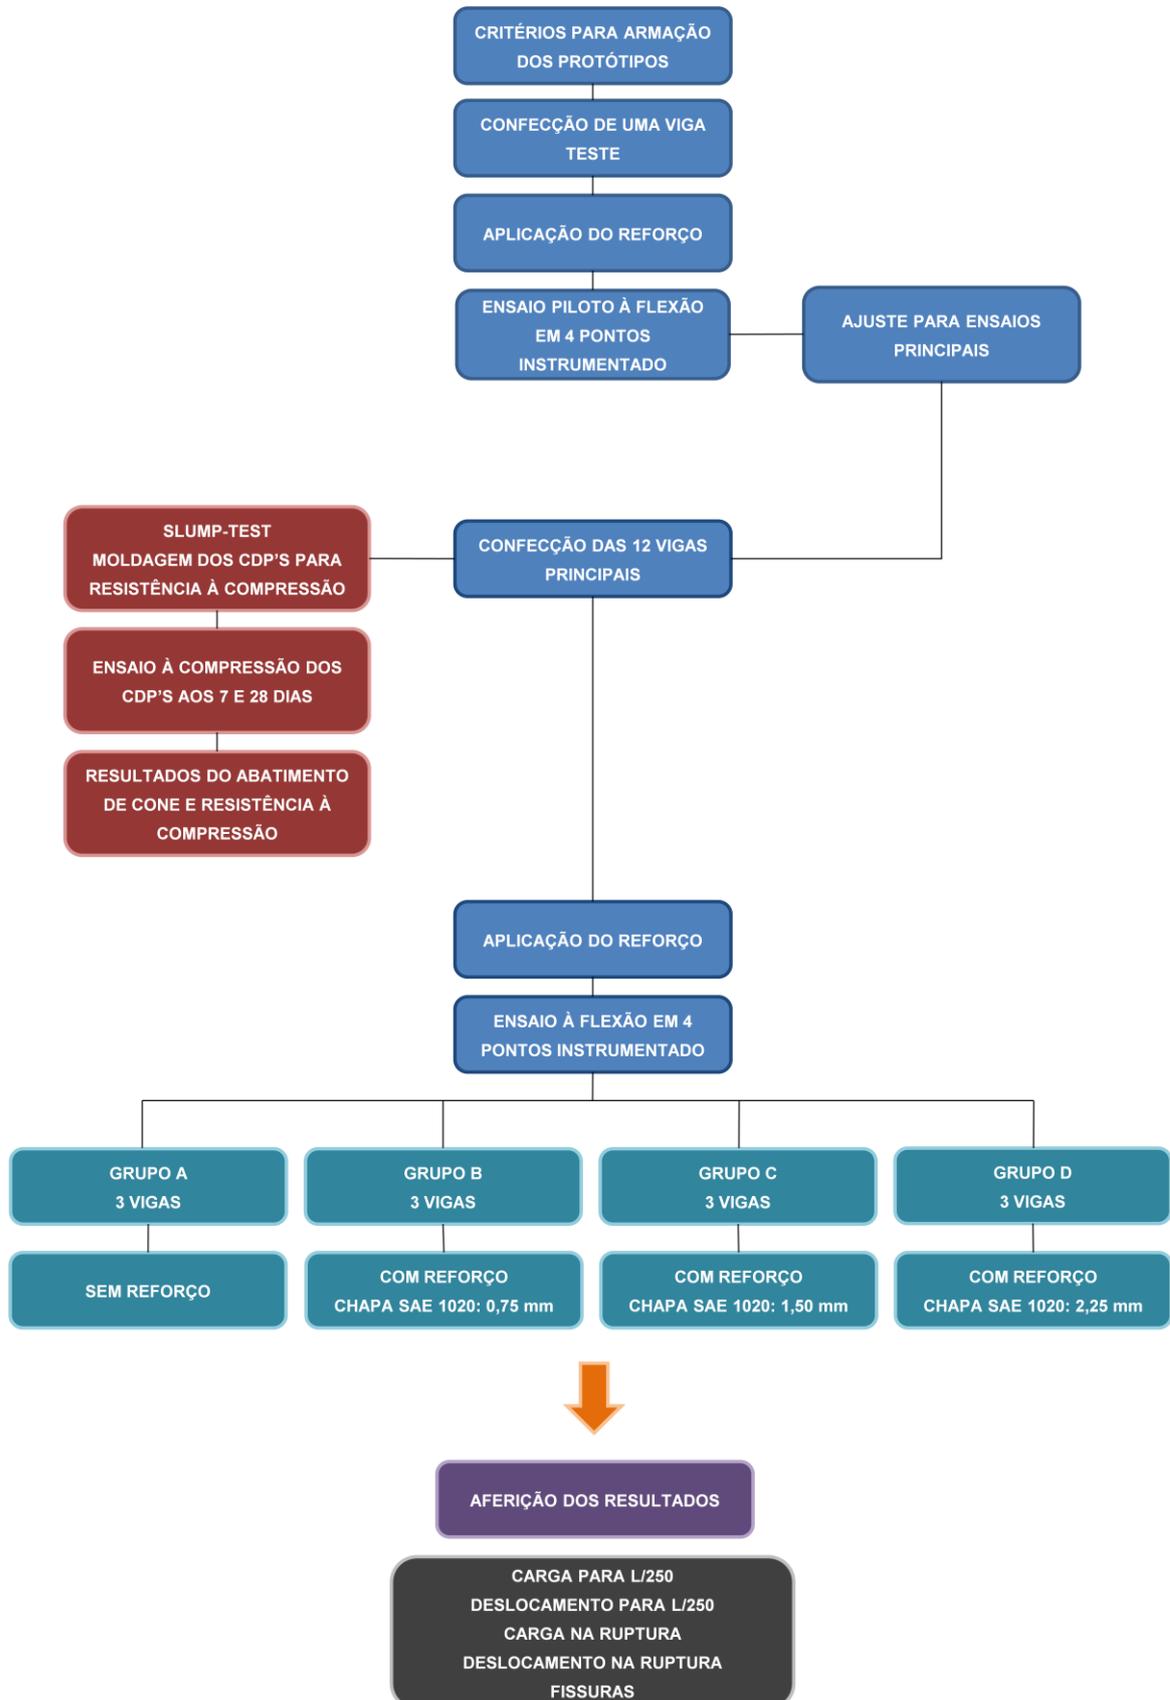
Figura 1: Fluxograma do procedimento experimental.

No fluxograma apresentado da Figura 1, pode-se visualizar as subdivisões do procedimento experimental.

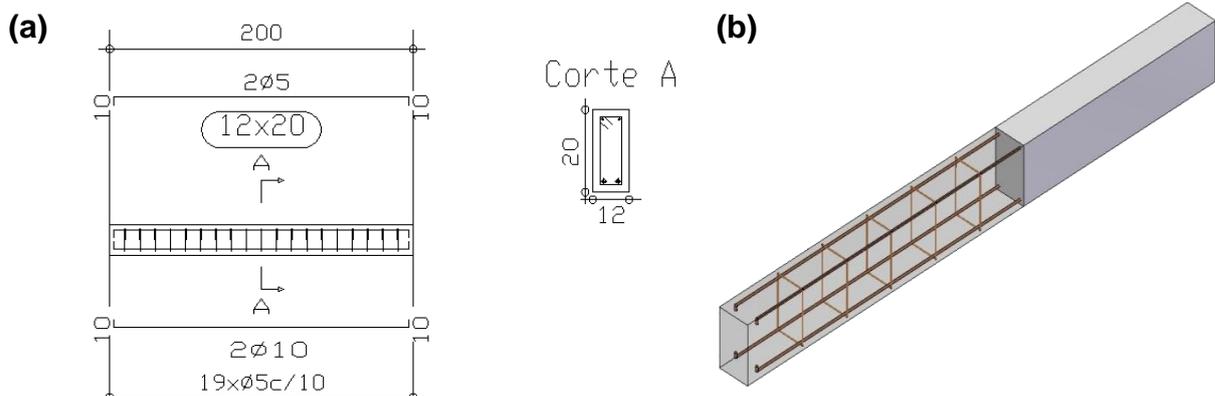
Figura 2: Detalhamento das armaduras nas vigas - (a) Detalhamento longitudinal; (b) Perspectiva da armação.

As vigas foram confeccionadas com seções transversais de 12x20 cm e 200 cm de comprimento. As armaduras de flexão foram dimensionadas segundo os critérios da NBR 6118:2007⁵, considerando a resistência característica do concreto utilizado de 25 MPa e aço CA-50, resultando na armadura inferior, área de 1,6 cm², adotando-se duas barras de 10 mm de diâmetro para testar o sistema de reforço.

Os estribos tiveram o espaçamento de 10 cm e diâmetro de 5 mm, utilizando o critério de mínimo diâmetro e máximo espaçamento para armadura mínima, estabelecido pela NBR 6118:2007⁵. A Figura 2 mostra o detalhamento das armações empregadas nas amostras.

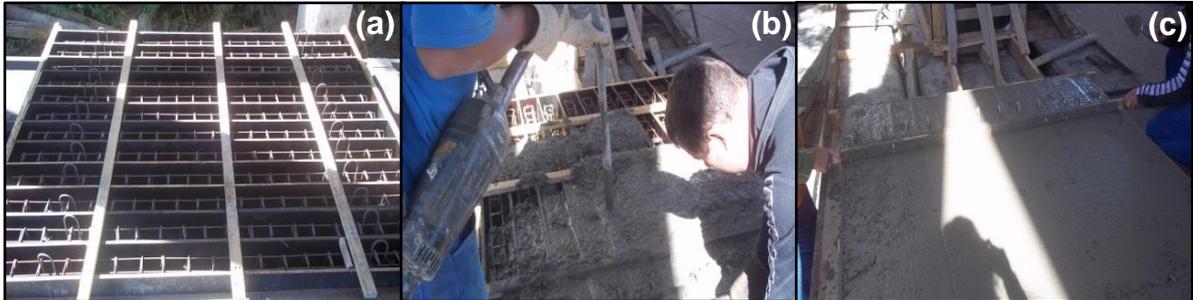
Figura 3: Confeção das vigas de concreto armado - (a) Montagem das formas; (b) Adensamento; (c) Regularização.

As doze vigas foram concretadas simultaneamente com concreto C25 dosado em central, adensado com auxílio de vibradores de imersão e de superfície para o acabamento. Foram utilizados espaçadores na classe de agressividade ambiental II - 2,5 cm, para garantir o cobrimento da armadura. O local escolhido para a concretagem foi o pátio de uma construtora local que cedeu o espaço. A Figura 3 mostra a sequência da confecção das vigas.

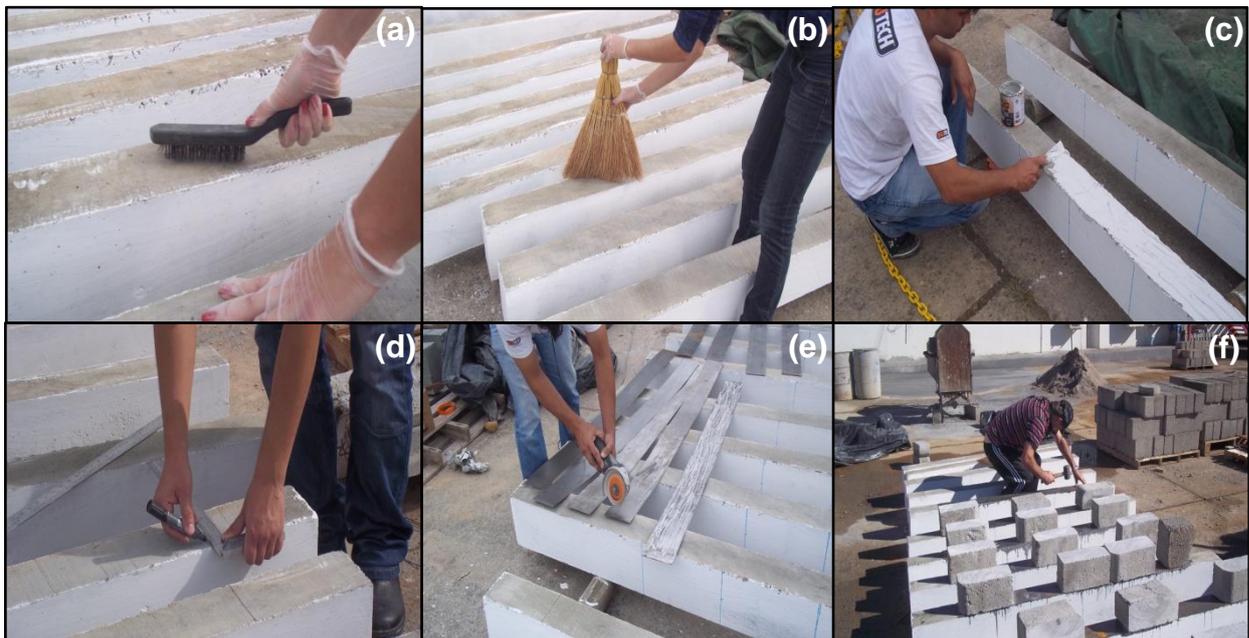
Figura 4: Etapas da aplicação do reforço - (a) Preparo do substrato; (b) Limpeza da superfície de aplicação; (c) Aplicação do adesivo estrutural epóxi; (d) Marcação para fixação das chapas de aço SAE 1020; (e) Preparo das chapas de aço SAE 1020; (f) Fixação e escoramento das chapas de aço SAE 1020.

Após a fixação das chapas, as mesmas foram submetidas a uma rápida pressão uniforme, para que o excesso de resina porventura existente fosse expulso, esta pressão foi exercida, através de um martelo de borracha. Posteriormente, blocos de concreto foram posicionados nas extremidades e na região central das chapas, sistema este mantido por 7 dias, encoberto por lona. A aplicação do adesivo estrutural epóxi nas vigas principais foi realizado aos 21 dias, e o ensaio instrumentado após os 28 dias da concretagem. As etapas do preparo do substrato, do adesivo estrutural epóxi, bem como a aplicação das chapas de aço nas vigas podem ser visualizadas na Figura 4.

O processo de desforma nas vigas sucedeu aos 7 dias, e após 14 dias, as mesmas foram transportadas ao LEE - Laboratório Experimental de Estruturas da UNESC. As chapas de aço SAE 1020 foram padronizadas em todas as vigas com mesma largura e comprimento, 12x150 cm respectivamente.

O adesivo estrutural utilizado foi o EP, um bicomponente a base de epóxi da marca Bautech[®], com características de alta adesividade, resistência química e mecânica, material pré-dosado, impermeável a água e óleo, além de dureza inicial em 12 horas e cura total em 7 dias. A aplicação do adesivo estrutural epóxi nas vigas seguiu as recomendações do fornecedor, iniciando pelo preparo do substrato, em que a superfície de aplicação foi isenta de pó, desmoldantes ou qualquer substância que atrapalhasse na adesão, sendo esse procedimento realizado com auxílio de uma escova de aço. O preparo do adesivo estrutural epóxi, ocorreu pela homogeneização dos componentes separadamente de forma manual. Após, adicionou-se o componente B (endurecedor) sobre o componente A (resina), misturando-os por 5 minutos. A aplicação do adesivo estrutural epóxi, foi realizado com auxílio de uma espátula sobre toda superfície a ser colada, com espessura mínima de 2 mm.

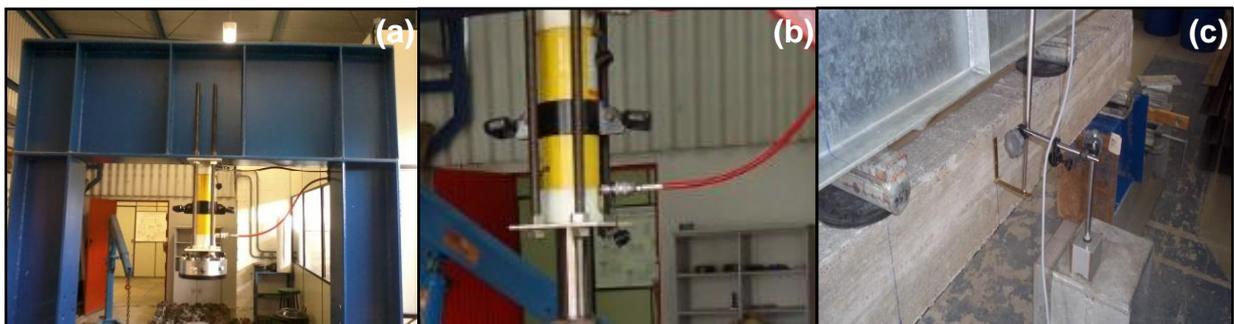
Figura 5: Equipamento e acessórios - (a) Pórtico metálico; (b) Cilindro hidráulico; (c) LVDT.

Para os ensaios realizados no LEE – Laboratório Experimental de Estruturas da UNESC, foram utilizados um pórtico metálico, um cilindro hidráulico com capacidade

de 500 kN, célula de carga na base do cilindro, transdutor de deslocamento de 100 mm (LVDT). Todos ligados ao sistema de aquisição de dados Quantum X[®] que utiliza o *software* Catman Easy[®], ambos da marca HBM[®]. A Figura 5 mostra o detalhamento do equipamento.

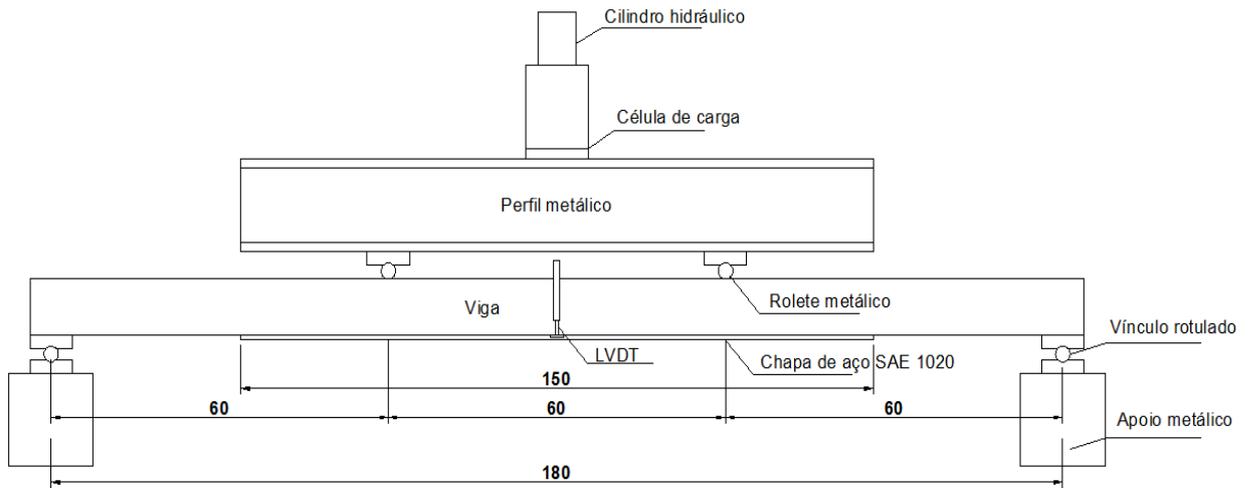
Figura 6: Posicionamento dos elementos no ensaio instrumentado de 4 pontos.

Todas as vigas foram submetidas ao ensaio de flexão em quatro pontos. As cargas foram aplicadas de cima para baixo pelo cilindro hidráulico sobre um perfil metálico que transferiu o carregamento para as vigas em duas cargas pontuais divididas exatamente nos terços do vão teórico da viga. O posicionamento dos elementos está detalhado na Figura 6.

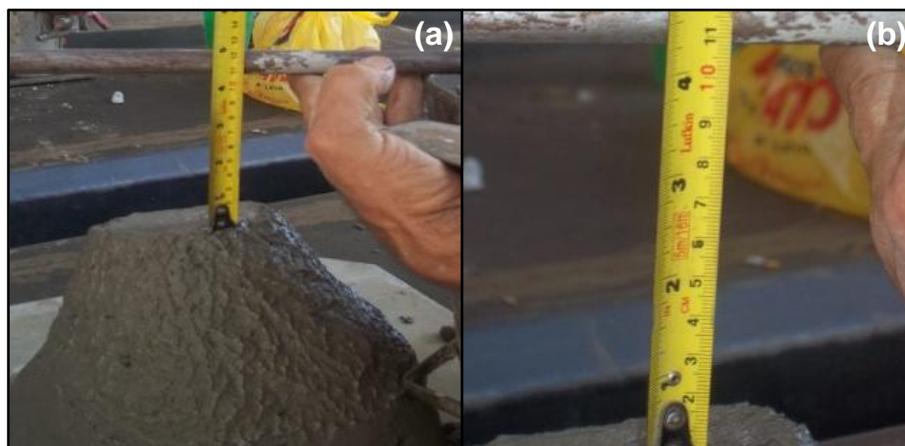
Figura 7: *Slump-test* - (a e b) Distância entre a haste e o ponto médio do concreto.

O *slump-test* foi realizado com intuito de verificar a trabalhabilidade do concreto em seu estado plástico, buscando medir sua consistência. A Figura 7 indica um resultado satisfatório de abatimento de cone igual a 11 cm, nível este desejável, pois a NBR 6118:2007⁵ permite uma variação entre 5 a 12 cm para uma consistência medianamente plástica.

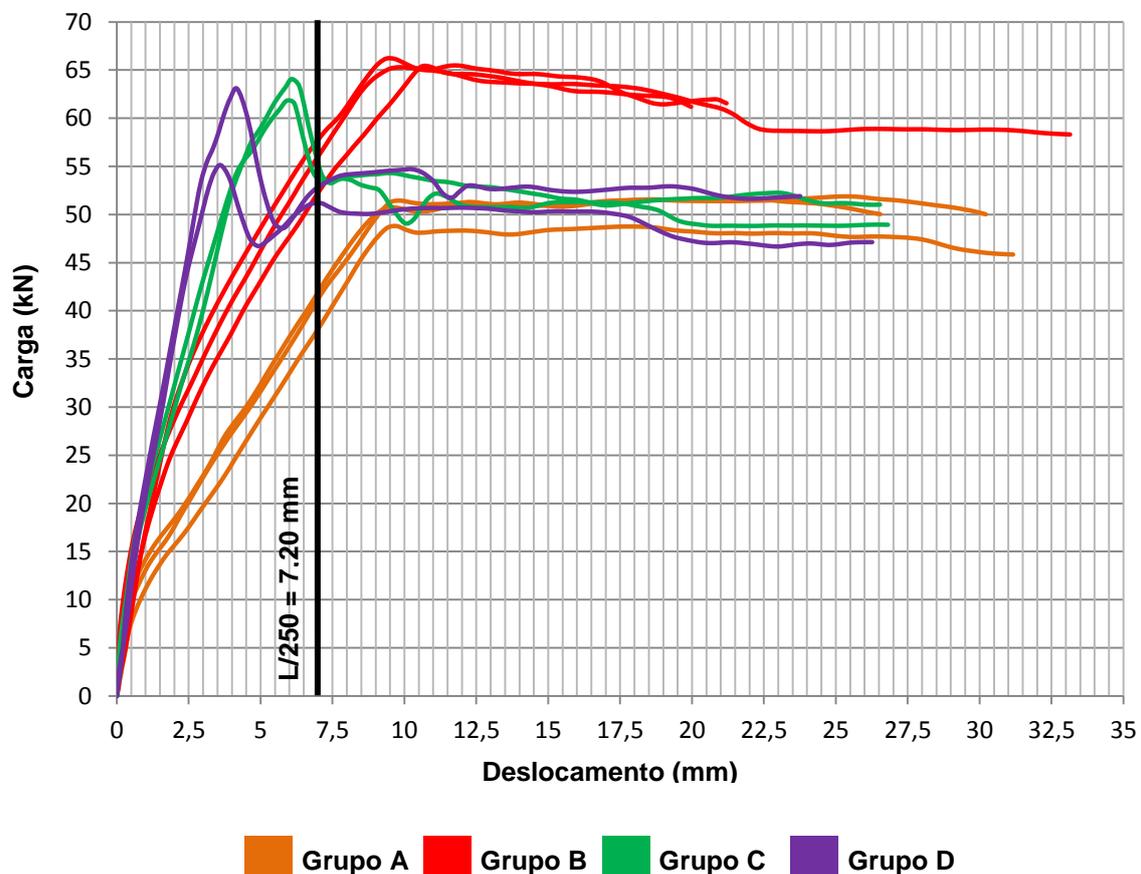
Figura 8: Resultados do deslocamento para levar as vigas à ruptura *versus* carregamento.

Nesta etapa, o comportamento dos percentuais que justificam o aumento da capacidade portante entre os grupos, foram semelhantes ao deslocamento máximo permitido por norma ($L/250$). O grupo B atingiu um carregamento 29% superior ao grupo A, já os deslocamentos obtidos foram próximos entre esses dois grupos. Porém, os deslocamentos finais para os grupos C e D, foram abaixo da determinação normativa, pois as vigas atingiram ruptura de forma brusca momentos antes de superar o deslocamento admissível (7,20 mm), entretanto antes de romper, as mesmas já haviam ultrapassado o limite de fissuras. Quanto ao carregamento, o grupo C foi 24% mais elevado em comparação ao grupo A, assim como o grupo D que foi de 16%. O comportamento dos ensaios na íntegra com os determinados instantes de aplicação de carga podem ser visualizados na Figura 8.

Na Figura 8, o eixo x representa os valores de deslocamento (mm) e o eixo y os valores de carregamento crescentes aplicados (kN).

Observa-se até 5 kN, que o deslocamento das vigas é praticamente nulo por causa da não fissuração, aumentando consideravelmente logo após este momento e transformando-se em uma reta, para os grupos A e B, ou seja, durante este período o deslocamento é diretamente proporcional a carga aplicada, esta constatação muda quando as vigas atingem a ruptura em 50,77 kN no grupo A e 65,63 kN para o grupo B. Após a ruptura das vigas, mantém-se a resistência até haver o esmagamento do concreto na região comprimida. Entre esses dois primeiros grupos A e B, nota-se a eficiência do reforço metálico na região tracionada e a rigidez do sistema quando comparado aos dois últimos grupos.

As vigas dos grupos C e D, não obtiveram a mesma tendência no gráfico, chegando a ruptura em 62,96 kN no grupo C e 59,10 kN no grupo D. Esses dois grupos contrariaram os ensaios anteriores, outro fator foi a ruptura do reforço idêntica ao estudo de (Tisot², 2010, p.70), a forma brusca que ocorreu em uma das extremidades das vigas, arrancando consigo uma porção de concreto com a chapa de aço colada que chegava até a armadura positiva, essas rupturas aconteceram antes de que fosse atingido o limite do deslocamento admissível. As imagens das vigas, estão apresentadas para melhor demonstrar as fissuras e comportamento durante a realização dos ensaios, no item 3.7 deste estudo.

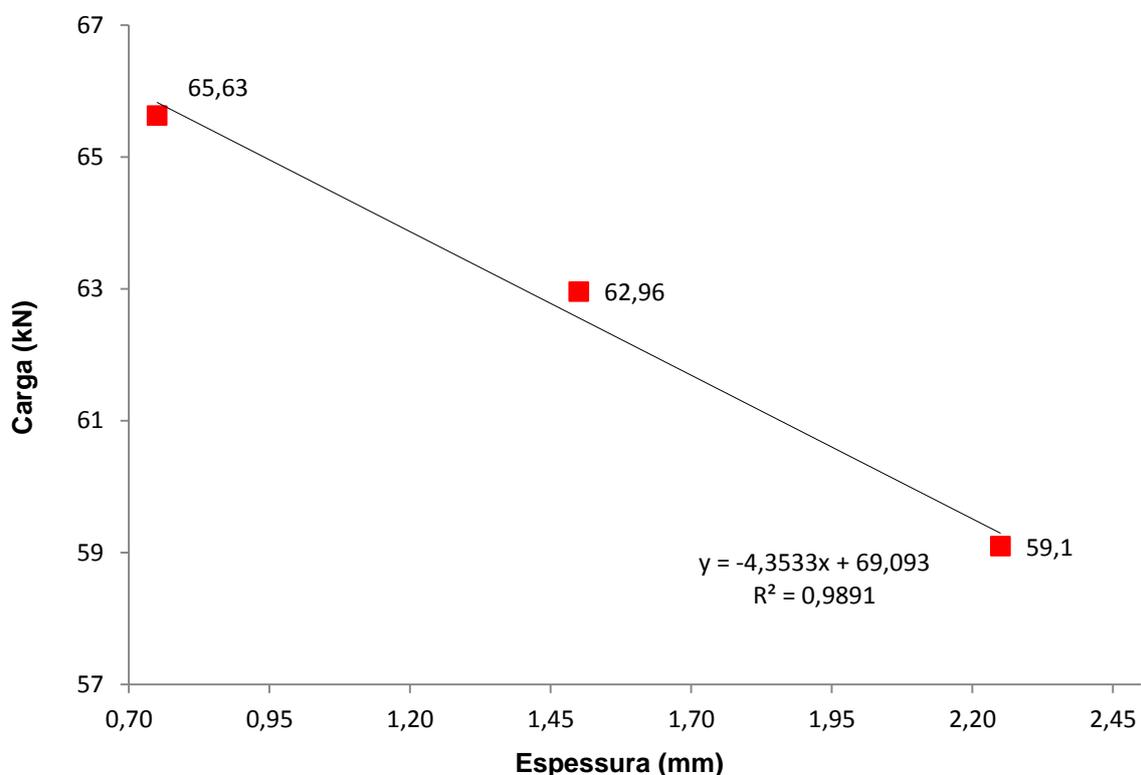
Figura 9: Comportamento de espessuras das chapas de aço SAE 1020 (mm) *versus* carga (kN).

A Figura 9 apresenta no eixo x os valores de espessura (mm) e no eixo y os valores de carga (kN). Pode-se observar no gráfico, que com o aumento das espessuras das chapas de aço SAE 1020, diminui a carga de suporte das vigas, ou seja, é um comportamento linear decrescente.

Uma solução a ser adotada nesta situação, é a introdução de chumbadores nas extremidades das chapas de aço SAE 1020 coladas, que ajudaria a dissipar o acúmulo de tensões nessa região.

- Os resultados mostraram que os esforços resistentes após o reforço não foram superiores a 50%, situação ideal conforme indica a literatura;
- O comportamento espessura (mm) *versus* carga (kN) indicou uma linearidade decrescente, ou seja, a partir do momento que aumentou a espessura da chapa de aço SAE 1020, obteve-se uma menor resistência;

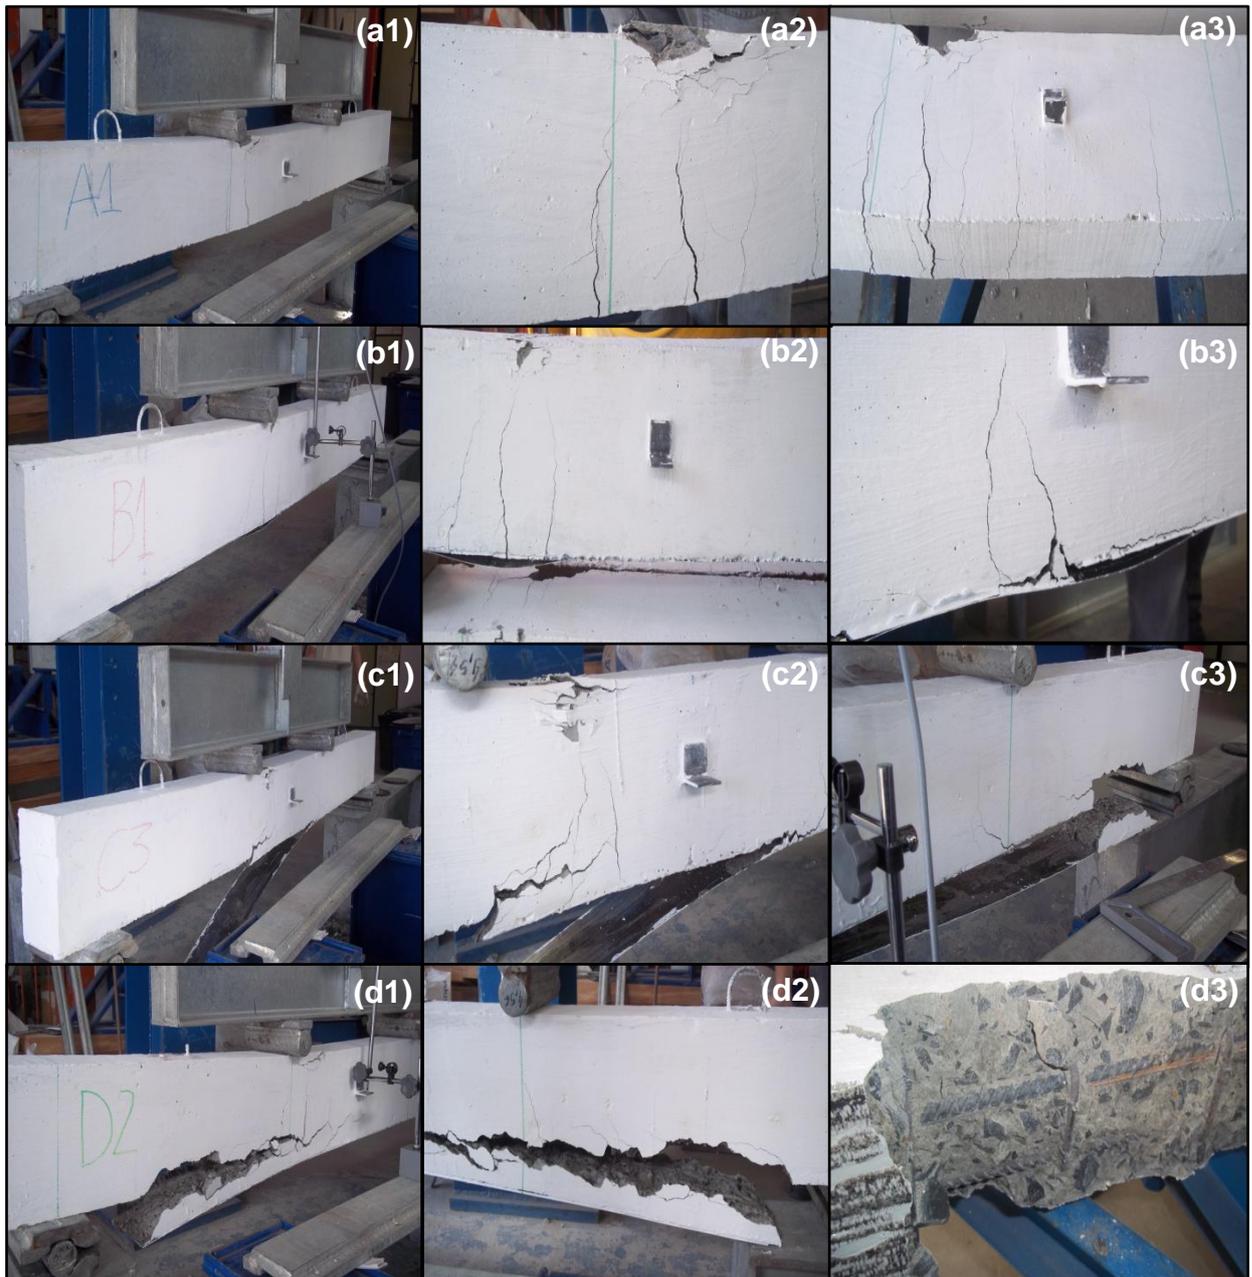
Figura 10: Fissuras - (a) Grupo A; (b) Grupo B; (c) Grupo C e (d) Grupo D.

As fissuras foram avaliadas apenas por critério visual entre os grupos que estão representados na Figura 10.

O grupo A, teve um comportamento próximo do grupo B com aparecimento de fissuras entre os terços médios, vale ressaltar, o não desprendimento da chapa de aço SAE 1020 de 0,75 mm.

Os grupos C e D obtiveram também um comportamento semelhante entre eles, com fissuras mais acentuadas, até a extremidade do reforço. Observa-se também, o arrancamento do concreto com a chapa até a armadura de combate à flexão, situação descrita no item 3.5 deste estudo.
